Kunst met kunstgrepen onder kunststof

Duurzame waterdichtheid sluitpost bij vernieuwd Stedelijk Museum

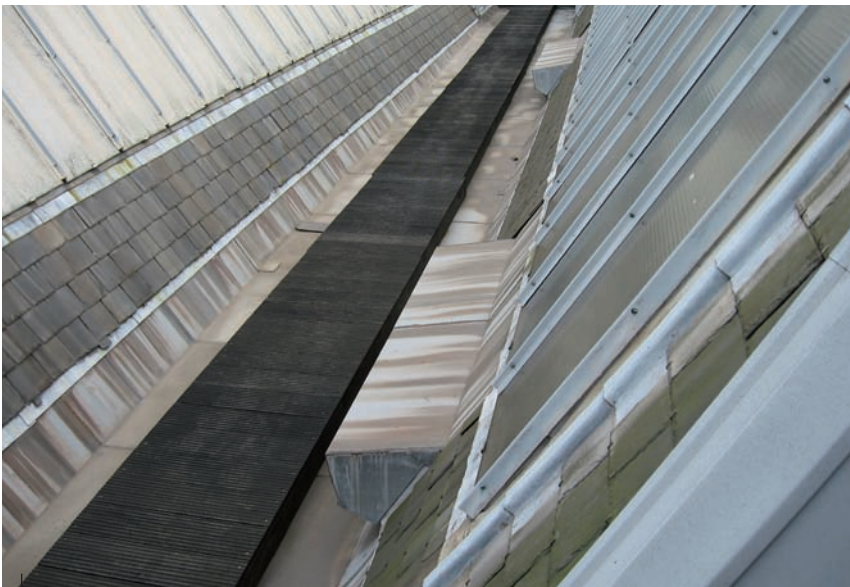
De oorspronkelijke situatie.

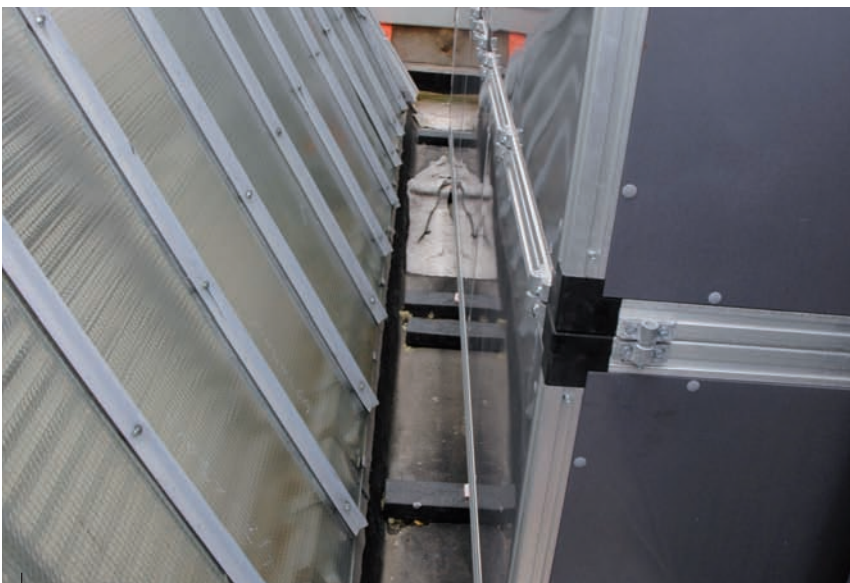
De beperkte ruimte wordt op sommige plaatsen nog minder.

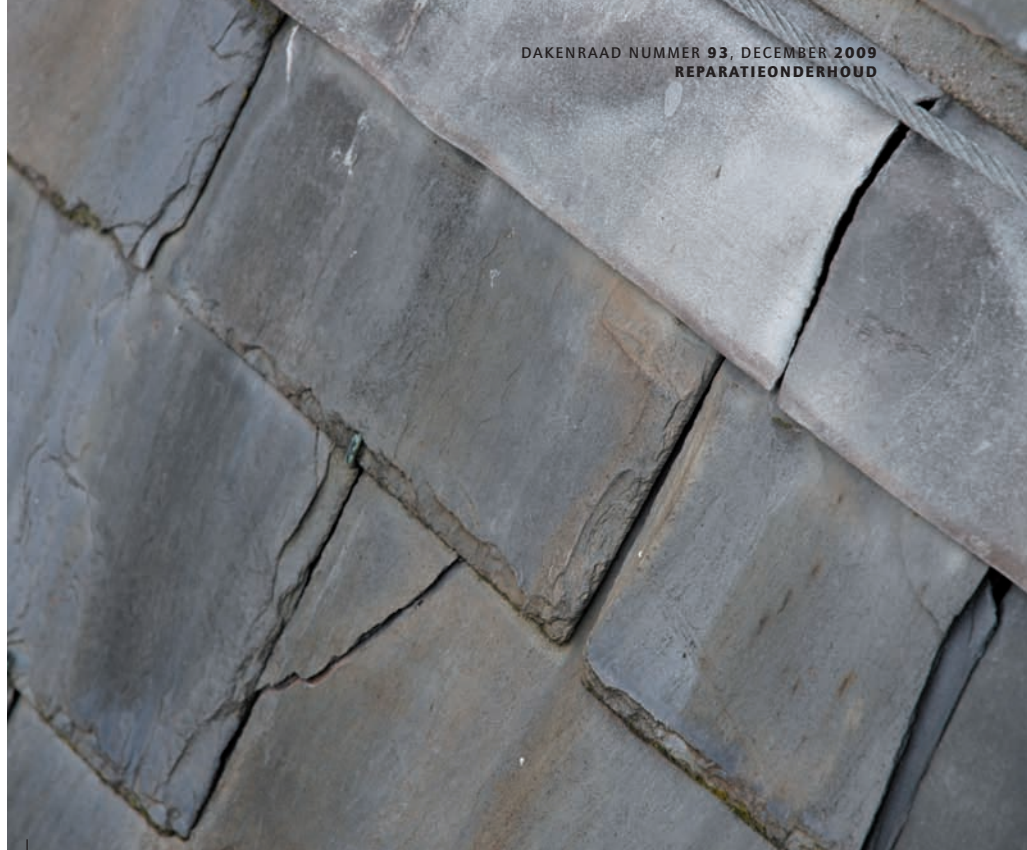
De conditie van leien en loodslabben is matig.

Nijman: “Het opknappen van het leiwerk beperkt zich tot het vervangen van gebroken en uitgezakte leien, zo goed en zo kwaad als het gaat conform de vooraf opgestelde herstellijsten. Daar waar ook uitgesorteerde leien geen oplossing boden is mondjesmaat geïnvesteerd in nieuwe leien. Zeker voor het leiwerk is een onderhoudsschema en discipline een absolute voorwaarde om de schuine daken met het leiwerk de komende 15 jaar waterdicht te houden.”

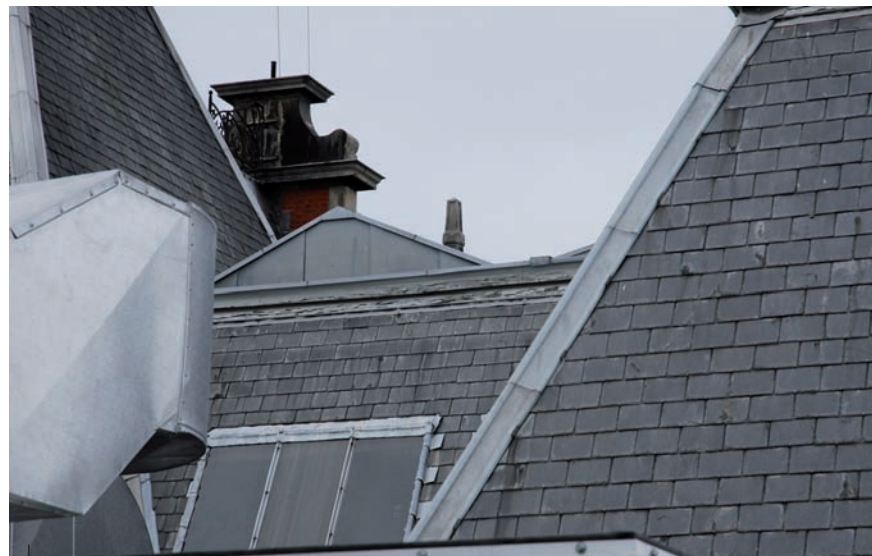
De boeiboorden verdienen meer dan een verfje.

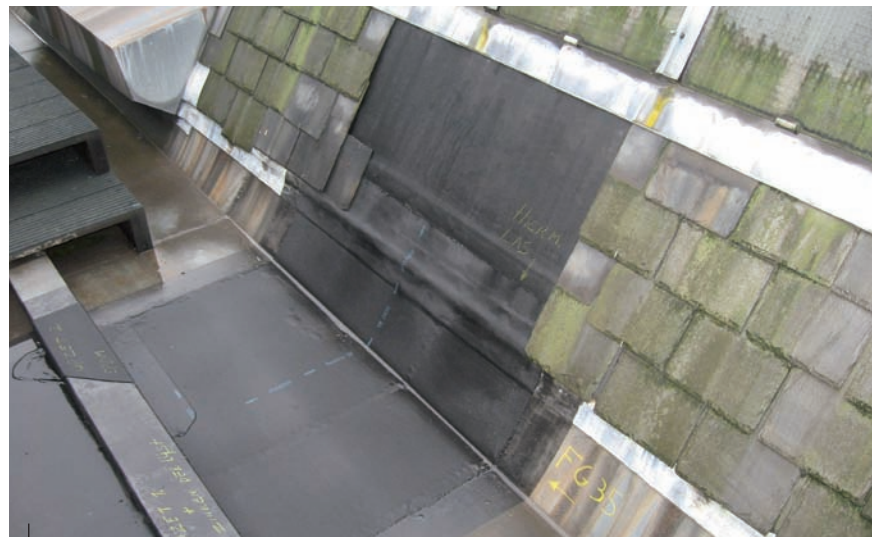
Proefstuk met EPDM in de goot

De zinken goten - die onder andere ook door bitumencorrosie van de hoger gelegen APP-daken waren aangetast - hebben we gereinigd om daarna bij de soldeernaden een EPDM-strook met een losse zone aan te kunnen brengen. Het zink is voorzien van een synthetische primer en vervolgens is de EPDM-bedekking geplaatst." Uitvoerder Peter Vertelman van Boko: "Dat is snel gezegd, maar stel je eens voor, er is heel weinig werkruimte in die goten, als je iets te snel of te langzaam bent, zit de dakbaan vast aan de primer en loopt alles in het honderd. Het was dus passen en meten, de wegtrekfolie op de juiste vouwlijnen insnijden, de baan met zijn tweeën plaatsen en dan de folie per gootdeel voorzichtig wegtrekken. De overlappen en aansluitingen hebben we met de föhn thermisch gelast. Ruim 700 strekkende meter goot met een ontwikkelde breedte, die varieerde van 650 mm tot 1.200 mm, is zo uitgevoerd. Direct daarna hebben we een zwaar polyesterdoek uitgelegd over de nieuwe gootbodem en de bestaande houten loopvlonders weer neergelegd. Als alle lood-, zink-, lei- en installatiewerk klaar is, halen we de vlonders en het doek weg en kijken of er beschadigingen aan de EPDM-bekleding zijn ontstaan. Als dat het geval is repareren we die, waarna we de vlonders terugplaatsen en dan op zogenoemde plakzegels van EPDM."

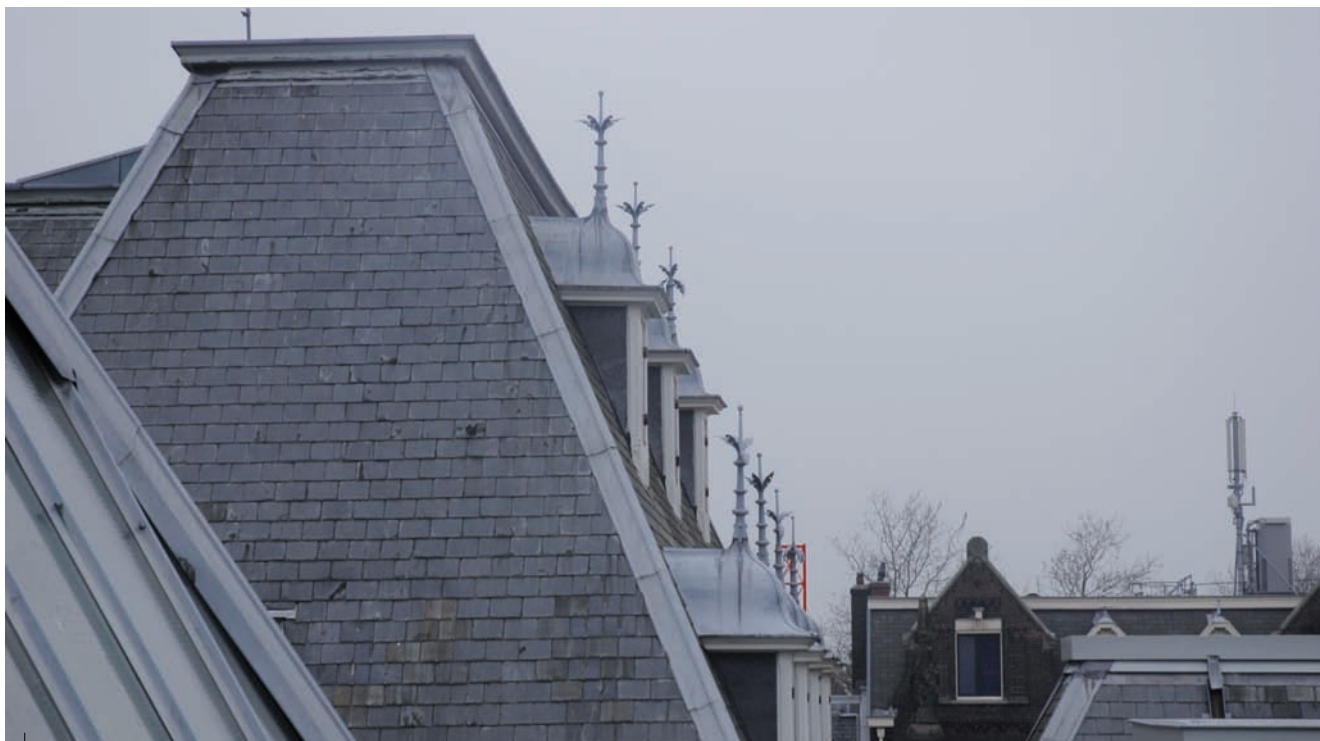
Een en al details.

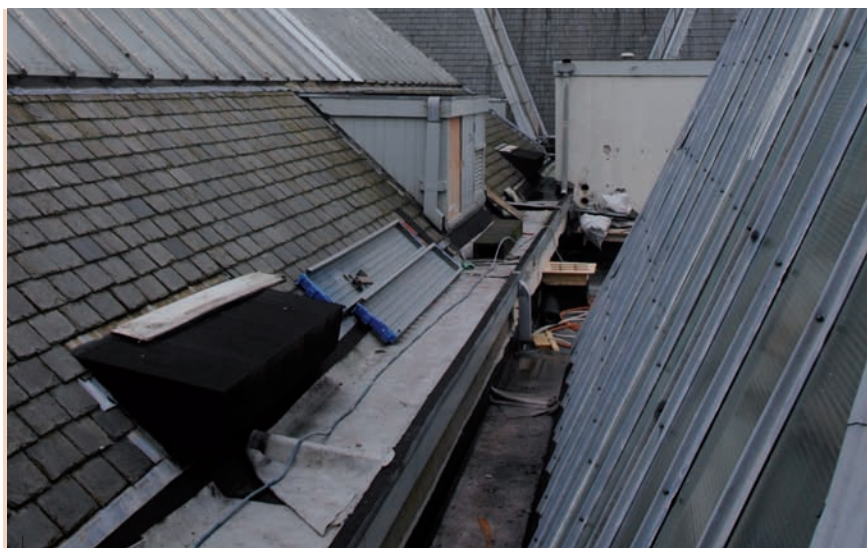
De waterdichtheid wordt aangestuurd door zogenaemde herstellijsten.

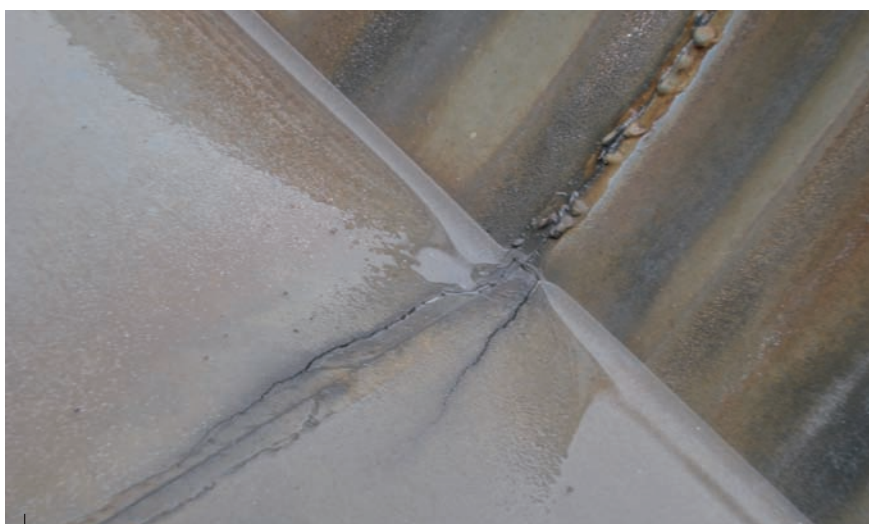
Er wordt pragmatisch herstel-
onderhoud gepleegd met moderne
producten: EPDM-dakbanen in plaats
van zink, loodconservering met een
PMMA-coating (Triflex prodetail) en
op sommige plaatsen verdwijnen zelfs
de leien. Bas van Stratum van het
projectbureau van de gemeente
Amsterdam geeft aan dat het laatste
grote onderhoud in 1975 is uitgevoerd:
“Afgelopen 25 jaar is er structureel
niets meer aan de daken gedaan,
buiten hier en daar wat
reparatiewerk”. Dat is te zien,
allereerst aan de ruiten van draadglas,
die vaak gebroken of gescheurd zijn,
vervolgens aan de natuursteen leien,
die vanwege doorgesleten leihaken en
door breuk zijn uitgezakt en het op
vele plaatsen gescheurde lood.
Het zink is na zo veel jaren verbogen
of gescheurd, waarbij vooral het
soldeerwerk het op veel plaatsen laat
afweten.

Scheurvorming naast soldeerwerk.

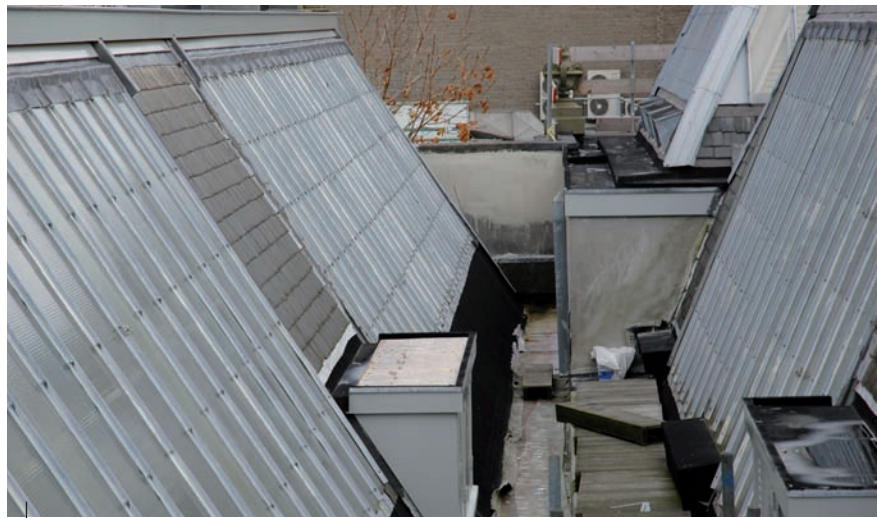
De kleine platte dakvlakken worden ook bekleed met EPDM-dakbanen.

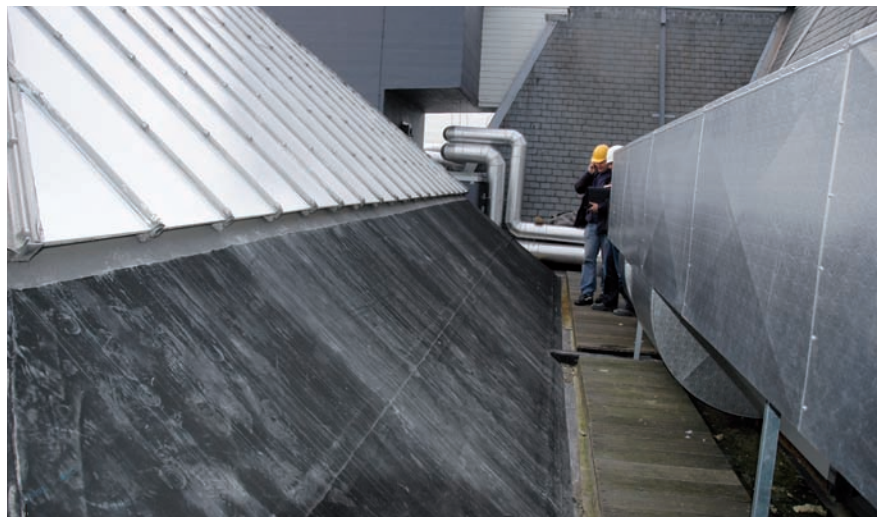
Onder de glasschilden zijn de leien vervangen door EPDM-dakbanen.

Peter Vertelman: “Om leien te winnen hebben we de leibedekking op de schilden onder de draadglasramen gesloopt, uitgesorteerd, opgeslagen en daar waar mogelijk hergebruikt en de schilden voorzien van een tweelaagse bedekking. De eerste laag bestaat daar uit een gebitumineerde polyesteremat, die mechanisch is bevestigd en de toplaag is dezelfde zelfklevende EPDM-laag uit de goten.”

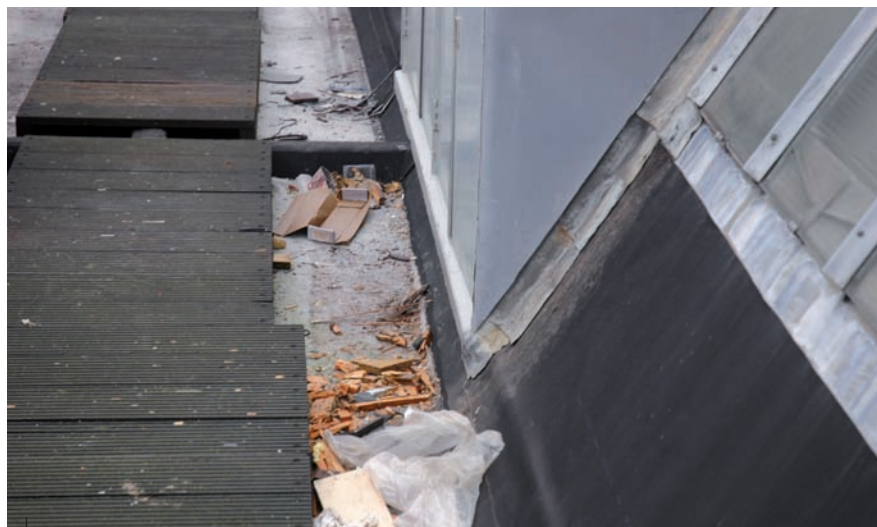
De nieuwe gootbekleding heeft het ondanks de bescherming zwaar te verduren.
